ПРИМЕНЕНИЕ ПОЛИМЕРНОЙ ИЗОЛЯЦИИ В СОВРЕМЕННОМ ЛИНЕЙНОМ СТРОИТЕЛЬСТВЕ

Полимерные изоляторы для воздушных линий электропередачи многие энергетики по-прежнему считают своеобразным экспериментальным направлением. Со стороны эксплуатирующих компаний возникает большое количество вопросов, связанных с надежностью и долговечностью данного вида изоляторов. В статье рассказывается о современном уровне развития полимерной изоляции и опыте ее применения в российской энергетике.

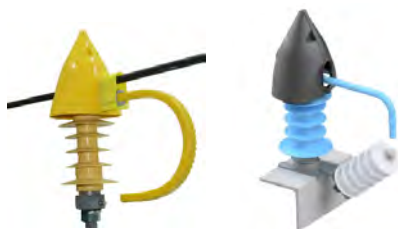
Рис. 1. Птицезащищенные изоляторы с устройством для защиты от загрязнений продуктами жизнедеятельности птиц

- птицезащищенные изоляторы, в конструкцию которых интегрированы специальные устройства для защиты от загрязнений продуктами жизнедеятельности птиц (рис. 1). Благодаря этому не только сохраняются разрядные характеристики изоляторов, но также обеспечивается защита птиц от поражения электрическим током. До 25 % технологических нарушений в линиях электропередачи связано с воздействием животного мира;
- изоляторы-разрядники, в которых птицезащищенные изоляторы оснащены интегрированными в конструкцию устройствами грозозащиты ВЛ на базе

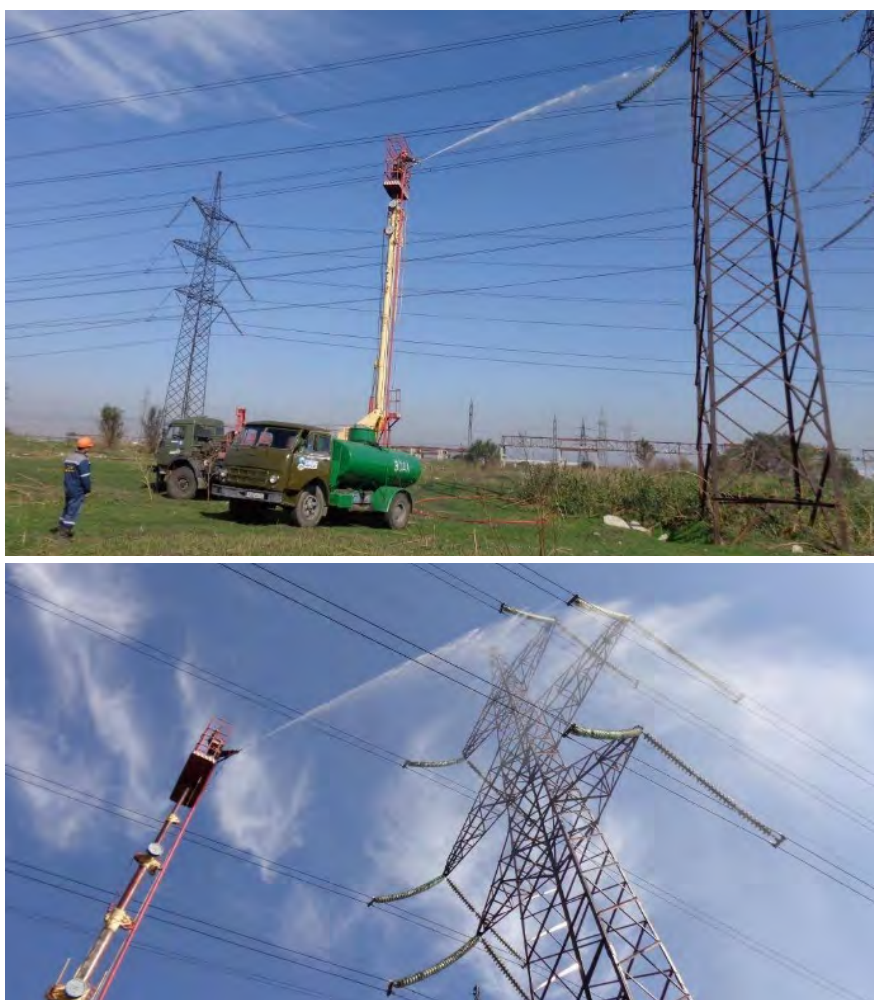
Рис. 5. Чистки и мойки гирлянд изоляторов с использованием специализированных машин

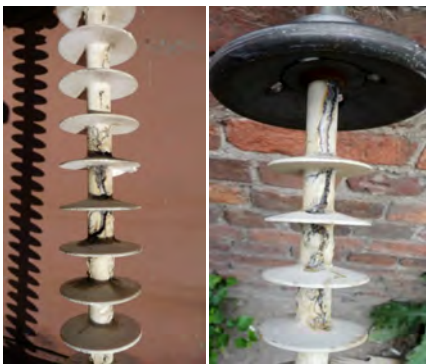
Рис. 6. Эрозия и трек на внешней поверхности защитной оболочки изоляторов I поколения

Одна из проблем, негативно влияющая на качественные характеристики изоляторов I поколения – образование эрозии и трека (рис. 6) на внешней поверхности защитной оболочки.

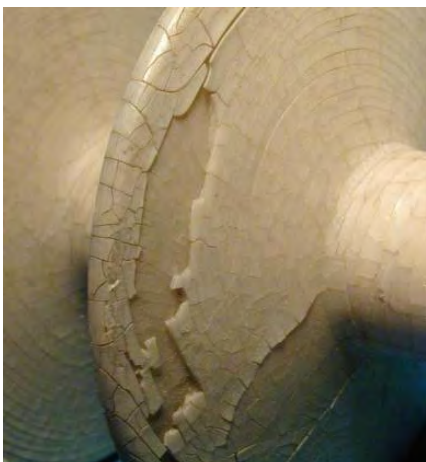
Рис. 7. Дефекты на внешней поверхности защитной оболочки изоляторов I поколения

Причина возникновения таких дефектов – использование материалов на основе полиолефинов (полиэтиленов и полипропиленов), которые не обладали достаточно устойчивостью к ультрафиолетовому излучению (рис. 7). Во многом в связи с негативным опытом эксплуатации изоляторов I поколения сформировалось негативное представление в целом о полимерной изоляции, что, как следствие, мешало активному внедрению на рынок полимерных изоляторов последующих поколений даже несмотря на то, что технология изготовления была изменена. Применение кремнийорганической резины в моделях более поздних поколений исключило появление трека, что позволило обеспечить стойкость и долговечность защитной оболочки.

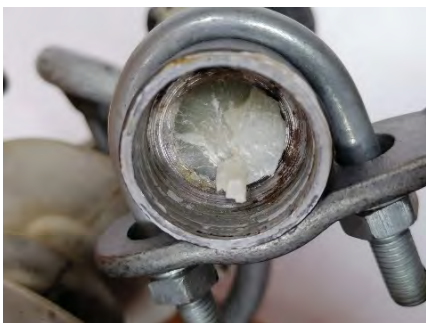
Рис. 8. Разрушения стеклопластикового сердечника под действием кислот (хрупкий излом)

Еще одним существенным недостатком полимерных изоляторов первых двух поколений являлось возникновение так называемого хрупкого излома. Он происходил в результате разрушения стеклопластикового сердечника под действием кислот (рис. 8), которые появлялись при частичных разрядах в изоляторе из-за присутствия влаги. Развитие повреждения было напрямую связано с нарушением герметичности (рис. 9). При таком виде повреждения происходило механическое разрушение изолятора, которое сопровождалось падением провода на землю.

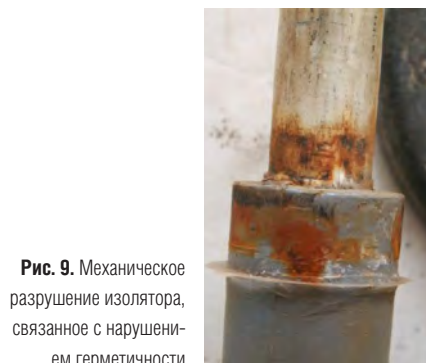
Рис. 9. Механическое разрушение изолятора, связанное с нарушением герметичности

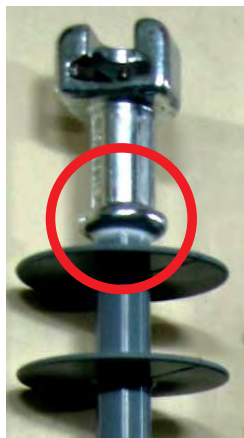
Рис. 10. Недостаточная герметичность границы раздела между оболочкой изолятора и оконцевателем

Дефект чаще всего был вызван недостаточной герметичностью границы раздела между оболочкой изолятора и оконцевателем (рис. 10). Этот недостаток относился в первую очередь к изоляторам I и II поколения, где

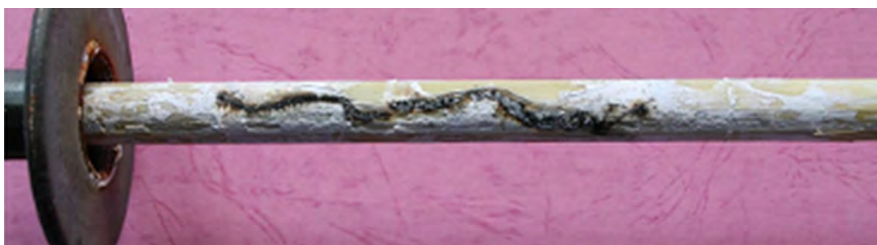
Рис. 12. Образование «дендритов» в стеклопластиковом стержне и трещин на границе раздела «стержень – оболочка»

Образование «дендритов» в стеклопластиковом стержне и треков на границе раздела «стержень – оболочка» – еще одна проблема, которой были подвержены первые поколения полимерных изоляторов (рис. 12). Вследствие плохой адгезии оболочки к стеклопластиковому стержню образовывались воздушные включения (рис. 13), из-за чего возникала внутренняя эрозия защитной оболочки вплоть до образования сквозных отверстий (первые изоляторы собирались пореберной сборкой вручную по так называемой «шашлычной» технологии).

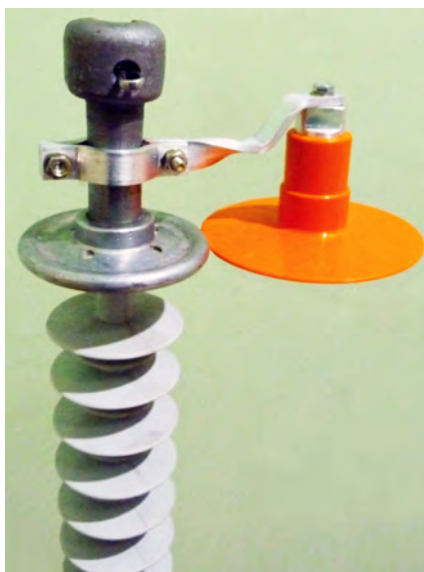
Рис. 15. Индикаторы перекрытия полимерного изолятора

индикаторы перекрытия полимерного изолятора. Они существуют на рынке и успешно эксплуатируются уже более пяти лет. Это механические устройства (рис. 15), которые показывают, что изолятор, на который они установлены, имел факт перекрытия. Контроль производится путем визуального осмотра состояния индикаторного элемента. В случае перекрытия изолятора он отсоединяется от изолятора путем «отстрела» или изменения положения, таким образом происходит индикация, что полимерный изолятор имел факт перекрытия по какой-либо причине.

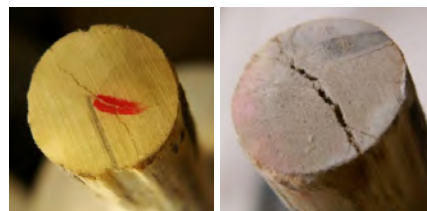
Рис. 14. Скрытые повреждения стеклопластикового стержня при опрессовании оконцевателей в процессе сборки изолятора

Также немаловажным недостатком полимерных изоляторов I и II поколений являлась сложность обнаружения скрытых повреждений стеклопластикового стержня при опрессовании оконцевателей в процессе сборки изолятора (рис. 14). То есть, если такое повреждение происходило, то это

В соответствии с существовавшей технологией сначала на стержень наносилась защитная оболочка, а затем надевались и опрессовывались оконцеватели. Проконтролировать состояние стеклопластикового стержня после опрессовки оконцевателей было невозможно.

В изоляторах III поколения сначала производится опрессовка оконцевателя на стеклопластиковом стержне, затем проводится визуальный и ультразвуковой контроль и только после этой проверки (при отсутствии повреждений) наносится в пресс-форме защитная кремнийорганическая оболочка.

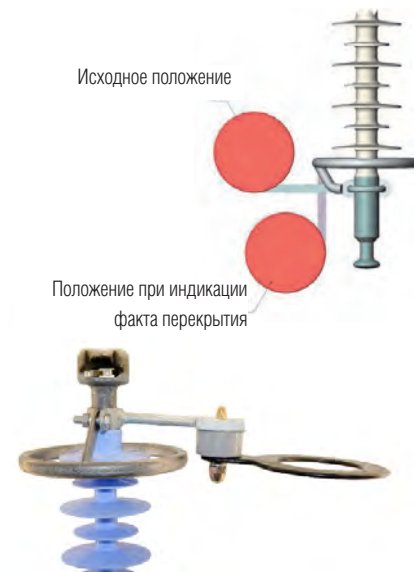
Рис. 16. Изолятор IV поколения типа ЛКМ

Также, к сложностям использования полимерных изоляторов в сравнении с гирляндами стеклянных изоляторов можно отнести восприимчивость к вибрации. В изолирующих подвесках они повторяют колебания, которые происходят на проводе. Если у линии есть проблемы с виброзащитой, то накопление этих усталостных напряжений приводит к разрушению изолятора. Решением в данном случае стало применение изоляторов IV поколения типа ЛКМ (рис. 16) в

В 2022 году на рынке были представлены изоляторы типа ЛКМ, относящиеся к IV поколению, в которых отсутствуют вышеуказанные «слабые стороны» предшественников. Конструкция предусматривает возможность оценки состояния полимерных изоляторов, а также обеспечивает снижение воздействия вибрации и пляски.

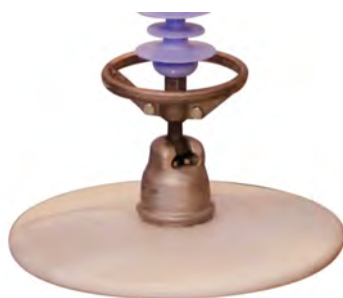
Рис. 17. Индикатор состояния полимерного изолятора

вости изоляторов к вибрации обеспечивает специальный индикатор состояния полимерного изолятора (рис. 17), который, являясь шарнирным узлом, развязывает контур вибрации изолятора и снижает изгибающие усилия, воздействующие на него;

- индикация состояния полимерного изолятора. Она осуществляется с помощью специального индикатора, которым оснащается изолятор (рис. 17). Он разработан на базе серийно выпускаемых изделий – стеклянных тарельчатых изоляторов. Превышение напряжения на индикаторе выше заданного порога приводит к возникновению искрового разряда между электродами индикатора, вследствие чего возникает звуковой сигнал и радиоизлучение определенной силы и частоты, означающие, что изолятор вышел из строя. Данный разряд прослушивается в звуковом диапазоне или определяется посредством простейших приемников, которые при себе может иметь обслуживающий персонал ВЛ при ежегодном обязательном обходе. Также возможна дистанционная диагностика или проверка с помощью дронов.
